ANALISIS INDEKS KELAYAKAN BERJALAN DAN POTENSI BAHAYA FASILITAS PEJALAN KAKI JALAN AIP KS TUBUN KABUPATEN TEGAL

Rui Hanan Syafriyanto¹, Finata Dwi Putri^{2*}, Bimo Noviaji Erhatmono³, Dwi Wahyu Hidayat⁴
^{1,2,3,4}Program Studi Rekayasa Sistem Transportasi Jalan, Politeknik Keselamatan Transportasi Jalan,
finatadwiputri@gmail.com

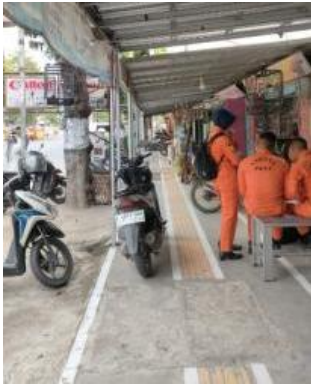
Penghalang	Penghalang menutupi jalur pejalan kaki yang menyebabkan lebar efektif kurang dari 1 meter. Halangan berupa sepeda motor yang menutupi Sebagian lebar jalur berjalan.

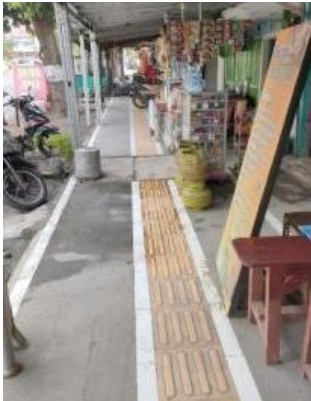
Konflik sejajar dengan Lalu lintas	Tersedia jalur pejalan kaki namun masih digunakan untuk berjalan
	Konflik melintang	Terdapat lebih dari 3 akses keluar masuk kendaraan dalam 100 meter jalur pejalan kaki

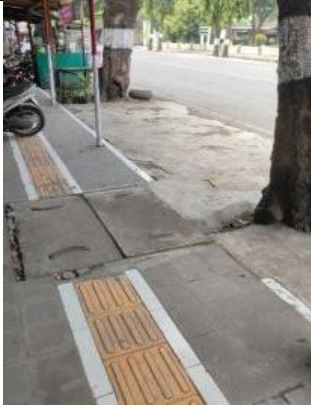
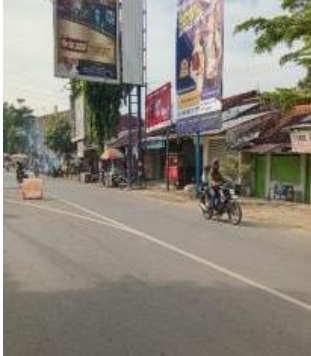
<p>Kondisi dan kelengkapan penyeberangan sebidang</p>	<p>Marka tidak jelas, tidak ada rambu informasi sehingga pejalan kaki dan pengendara tidak dapat mengidentifikasi adanya fasilitas penyeberangan</p>

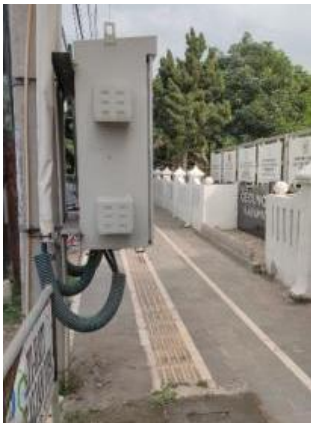
<p>Penghalang</p>	<p>Penghalang menutupi jalur pejalan kaki yang menyebabkan lebar efektif berjalan kurang dari 1 meter.</p>

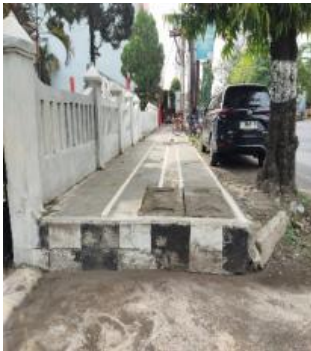
<p>Kondisi dan kualitas pejalan kaki</p>	<p>Infrastruktur pejalan kaki tersedia namun tinggi trotoarnya tidak sesuai dengan standart</p>

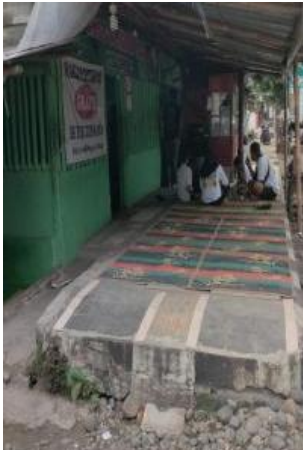
<p>Kondisi dan kualitas jalur pejalan kaki</p>	<p>Jalur pejalan kaki diperkeras dan dipelihara namun tidak dapat dilewati karena trotoar terlalu tinggi bagi disabilitas dan digunakan untuk berjualan</p>

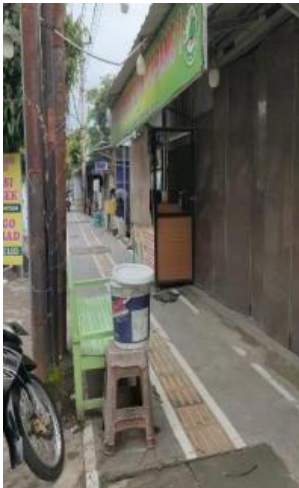
<p>Penghalang</p>	<p>Penghalang menuruti jalur pejalan kaki yang menyebabkan lebar efektif berjalan kurang dari 1 meter. Trotoar dijadikan tempat untuk berjualan</p>

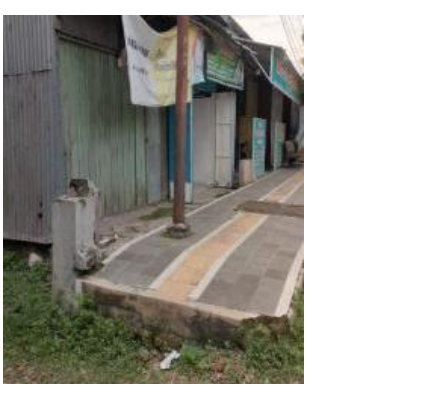
Kondisi dan kualitas jalur pejalan kaki	Jalur pejalan kaki diperkeras dan dipelihara namun tidak dapat dilewati karena trotoar terlalu tinggi bagi disabilitas.

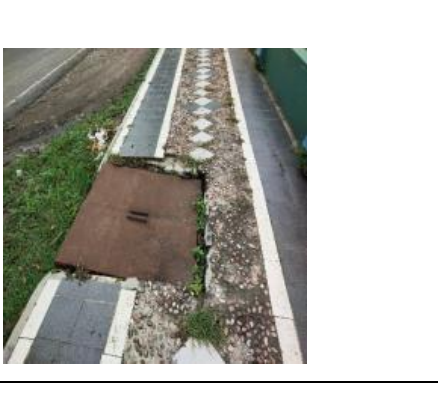
Kondisi dan kualitas jalur pejalan kaki	Jalur pejalan kaki diperkeras dan dapat dilewati oleh pejalan kaki, namun pemeliharannya tidak begitu baik

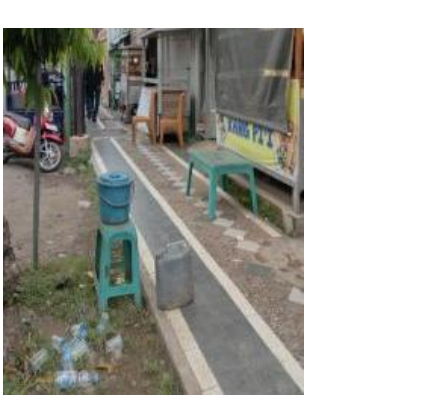
Penghalang	Penghalang menutupi jalur pejalan kaki yang menyebabkan lebar efektif berjalan kurang dari 1 meter. Trotoar dijadikan tempat untuk berjualan

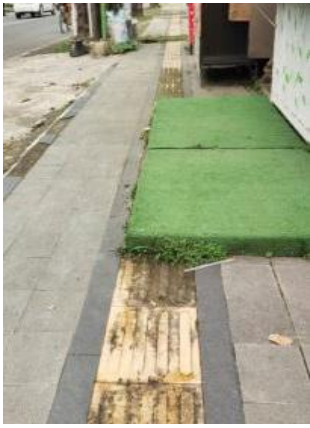
<p>Infrastruktur penunjang pejalan kaki berkebutuhan khusus</p>	<p>Infrastruktur pejalan kaki berkebutuhan khusus tersedia namun hanya dalam kondisi yang tidak dapat digunakan karena terdapat penghalang</p>

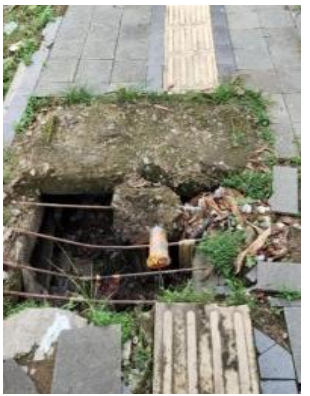
<p>Kondisi dan kelengkapan penyeberangan tidak sebidang</p>	<p>Jalur pejalan kaki kondisinya sangat curam dan tidak terawat</p>

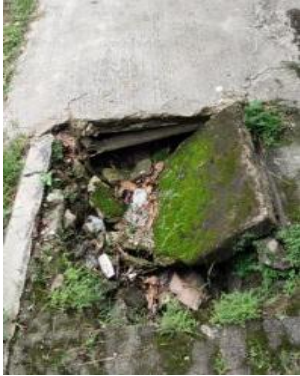
<p>Konflik sejajar dengan lalu lintas</p>	<p>Tersedia jalur pejalan kaki namun tidak dapat digunakan dengan baik karena rusak parah</p>

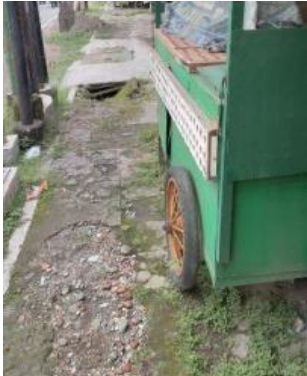
<p>Penghalang</p>	<p>Infrastruktur pejalan kaki tersedia namun penghalang menutupi lebar efektif untuk berjalan sehingga tidak dapat digunakan karena terhalang oleh pedagang</p>

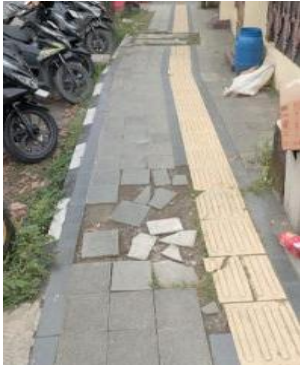
Kondisi dan kelengkapan penyeberangan sebidang	Lajur pemandu yang tersedia tetapi dengan kondisi pecah pecah dan penempatannya sedikit terhalang
