PENILAIAN RISIKO BAHAYA DI JALAN NASIONAL 6 (STUDI KASUS: JL. KARANGANYAR)

Finata Dwi Putri¹, Suprpto Hadi^{2*}, Inas Fadiyah Hanin³

^{1,2,3}Program Studi Rekayasa Sistem Transportasi Jalan Politeknik Keselamatan Transportasi Jalan,
hadi@pktj.ac.id

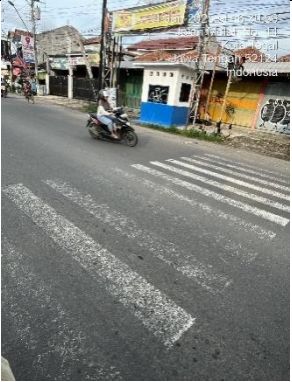
Kondisi Jalan	Usulan Rekomendasi	Deskripsi
	STA 100	Memperbaiki marka yang pudar sehingga direkomendasikan untuk melengkapi fasilitas penyeberangan dengan zebrecross dan rambu penyeberangan sesuai dengan PM 34/2014 mengenai Marka Jalan	Teradapat marka zebra cross yang memudar, yang mengakibatkan para penyebrang jalan yang akan melintasi Zebra cross akan terhambat dengan marka yang memudar dan membahayakan pengendara jalan yang

melintasi tidak memperhatikan zebra cross yang memudar
	<p>STA 200</p>

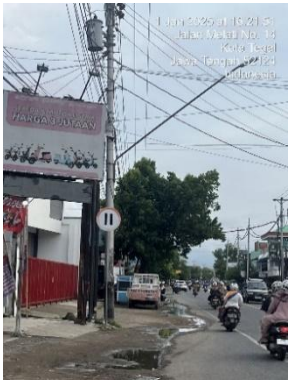
Memperbaiki aliran kabel yang tidak beraturan. Sehingga tidak menimbulkan konsleting dan tidak membahayakan pengendara jalan	Terdapat instalasi kabel yang tidak beraturan yang akan mengakibatkan konsleting listrik, berpotensi membahayakan pengendara jalan dengan resiko yang memiliki tingkat fatalitas yang ekstrem atau membahayakan nyawa pengendara di jalan raya
	<p>STA 300</p>

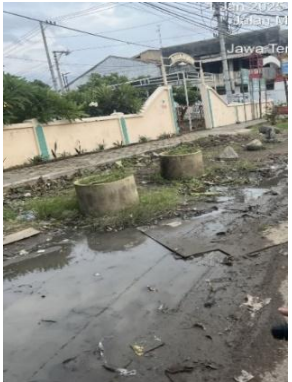
Di buatkan aliran ke dalam drainase supaya tidak lagi terjadi genangan air di bahu jalan	Adanya genangan air di area bahu jalan yang mengakibatkan dapat melebar ke area jalan. Yang mengakibatkan Jalan beraspal akan mudah rusak
	<p>STA 400</p>

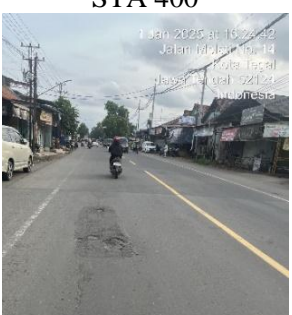
Di perbaiki, supaya tidak lagi ada permukaan jalan yang berlubang mengakibatkan kecelakaan	Jalan berlubang yang permukaannya tidak rata. Kondisi seperti ini dapat mengakibatkan kecelakaan bagi pengendara.

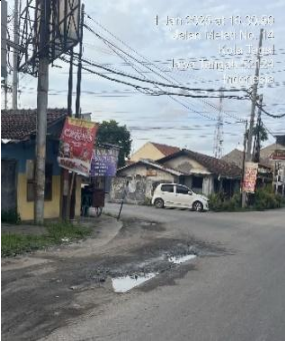
<p>STA 500</p>	Di perbaiki dan membuat drainase di area genangan air	Di pertigaan jalan terdapat bahu jalan yang tergenang air yang

mengakibatkan gangguan pengendara jalan yang akan berbelok ke arah pertigaan
	<p>STA 600</p>

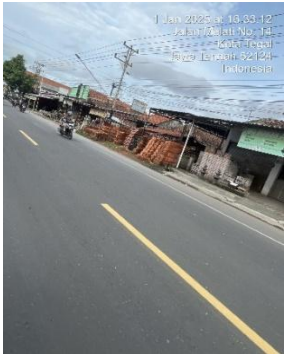
Harus rutin melakukan perawatan	Kondisi jalan yang bergelombang dapat mengganggu kenyamanan dan stabilitas berkendara
	<p>STA 700</p>  	Diperbaiki rambu yang melengkung dan banyak bercak harus diperbaiki karena dapat mengurangi kejelasan informasi yang disampaikan kepada pengguna jalan	Kondisi ini berpotensi membingungkan pengendara, meningkatkan risiko kecelakaan, dan mengurangi efektivitas dalam mengatur lalu lintas. Rambu yang tidak dapat terbaca dengan baik juga dapat menyebabkan pengendara melewati peringatan atau petunjuk penting, yang berbahaya terutama di area rawan kecelakaan atau persimpangan.
	<p>STA 800</p>

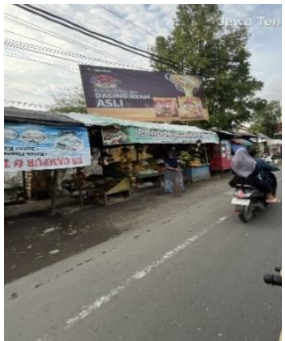
Di tertibkan supaya tidak untuk berjualan lagi, dan memindahkan ke area yang sudah di terdapat izin	Area pejalan kaki di gunakan untuk berjualan pedagang kaki lima, bahaya bagi pejalan kaki melewati area dekat tepi marka jalan yang akan mengakibatkan kecelakaan dengan pengendara jalan raya

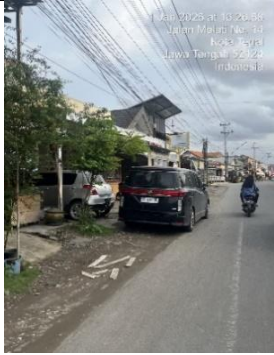
Di perbaiki supaya menjadi acuan	Marka jalan pada ruas ini sudah mulai

pengendara jalan sebagai marka tepi jalan	memudar, sehingga berpotensi mengurangi visibilitas dan menimbulkan risiko bagi pengguna jalan, terutama pada malam hari atau saat cuaca buruk sehingga dapat mengurangi kejelasan dan membahayakan keselamatan pengguna jalan.
	<p>STA 1000</p>
