EVALUASI GEOMETRIK JALAN TERHADAP KESELAMATAN LALU LINTAS (STUDI KASUS : KM 4 TANJAKAN SILAYUR, NGALIYAN SEMARANG)

Bajang Kharisudin¹, Febri Ardian Saputra^{2*}, Rachmat Mudiyo³

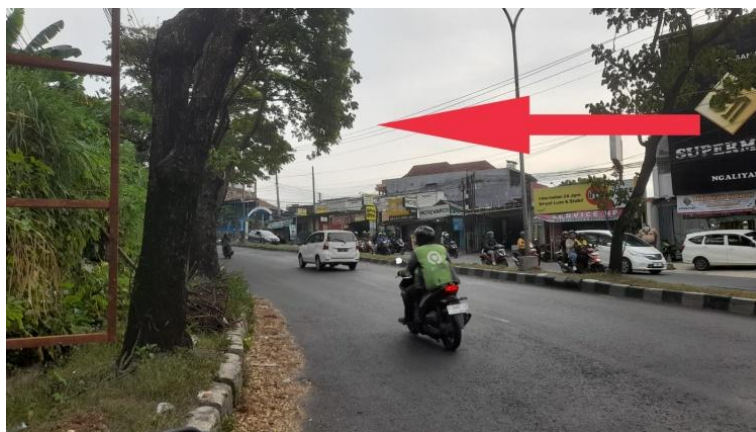
Gambar 2. Tikungan 1

Berdasarkan pengukuran lebar jalan serta analisis alinyemen horizontal ada banyak parameter yang tidak memenuhi kriteria. Oleh karena itu, diperlukan adanya perbaikan. Parameter-parameter yang mendasari dilakukannya redesain pada alinyemen horizontal. Untuk tikungan pertama jalur Ngaliyan–Silayur lebar jalan diperluas menjadi 7 meter per jalur mengikuti standar Jalan Lokal Primer agar dapat memenuhi kriteria Jalan Strategis Provinsi.

Perubahan pada tikungan telah dilakukan sesuai dengan Pedoman Desain Geometri Jalan 2021 untuk Jalan Lokal Primer demi mencapai standar Jalan Strategis Provinsi. Beberapa titik PI pada tikungan dipindahkan untuk mendapatkan JPH 45 m dan Jarak Bebas Sampang 7 m. Tikungan ketiga pada Sta 0+485,94 hingga 0+515,22 dihilangkan dan diintegrasikan dengan jalan lurus, sedangkan tikungan keempat kini menjadi tikungan ketiga dari Sta 0+515,68 hingga 0+588,99 dengan PI terletak di Sta 0+557,7. Sebagian besar parameter alinyemen vertikal telah sesuai dengan Pedoman Desain Geometri Jalan 2021, kecuali panjang lengkung vertikal per 1% kelandaian (K) di Sta 0+70 hingga 0+150 dan 0+690 hingga 0+700. Stasiun tersebut dirancang ulang supaya K memenuhi
