PENILAIAN RISIKO INFRASTRUKTUR KESELAMATAN JALAN PADA AREA *CONTAINER YARD* DI PELABUHAN

ABSTRAK

1 PENDAHULUAN

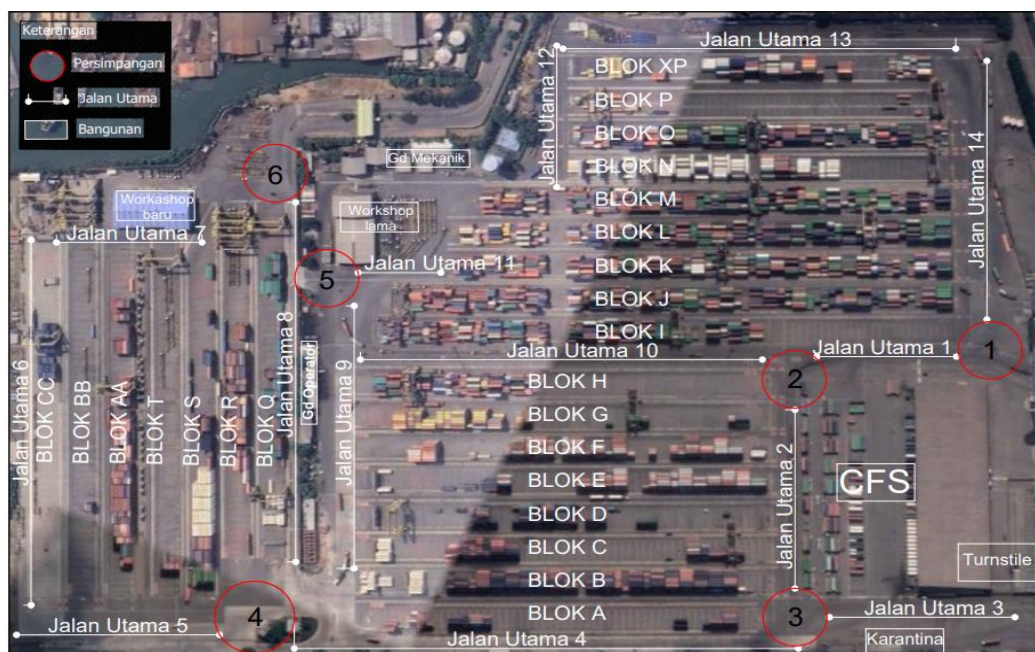
Gambar 1. Layout *container yard* perusahaan (Google earth view, 2025)

Pengolahan melalui data yang sudah diperoleh, penggunaan data tersebut untuk membantu menyelesaikan permasalahan pada penelitian ini yaitu defisiensi infrastuktur jalan pada area container yard. Berikut merupakan layout dari *container yard* yang diobservasi untuk ditemukan nilai risiko pada defisiensinya
